Universidad San Marcos
Revista Académica Institucional

PROCEDIMIENTO PARA LA GESTIÓN DE ENJAMBRES DE ABEJAS EN REDES DE DISTRIBUCIÓN ELÉCTRICA

Resumen. Esta investigación permitió diseñar un procedimiento para la gestión de riesgos ocupacionales relacionados con la presencia de enjambres de abejas y panales en redes de distribución eléctrica. La metodología incluyó un análisis de riesgos para el personal expuesto, la verificación documental de procedimientos del Instituto Costarricense de Electricidad y la aplicación de cuestionarios, lo cual permitió recabar información para el diseño de estrategias preventivas. El procedimiento propuesto priorizó la seguridad, el cumplimiento normativo ambiental y la continuidad del servicio, contribuyendo en la prevención de accidentes y en la

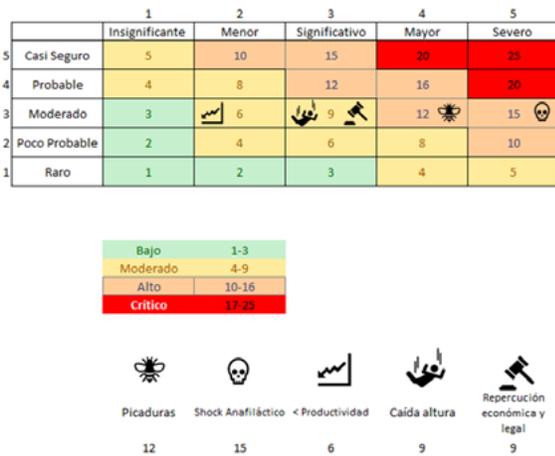
Figura 1. Matriz de priorización de los riesgos identificados (n=5).

Se identificaron cinco riesgos asociados a la ejecución de tareas de mantenimiento de redes con presencia de enjambres de abejas: picaduras, shock anafiláctico, menor productividad, caída de altura, repercusión económica o legal. Se evaluaron los riesgos identificados según se detalla en la figura 1.

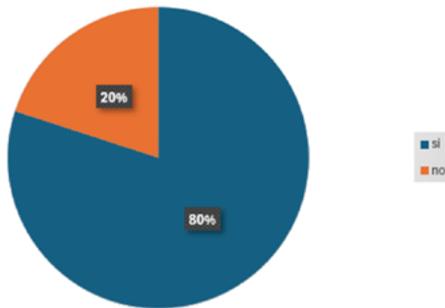
Figura 4. Distribución porcentual sobre personal con encuentros previos con enjambres de abejas (n=10).

El 80% del personal encuestado ha tenido encuentros previos con enjambres de abejas y ese mismo porcentaje del personal no cuenta con capacitación sobre este riesgo para poder gestionarlo.

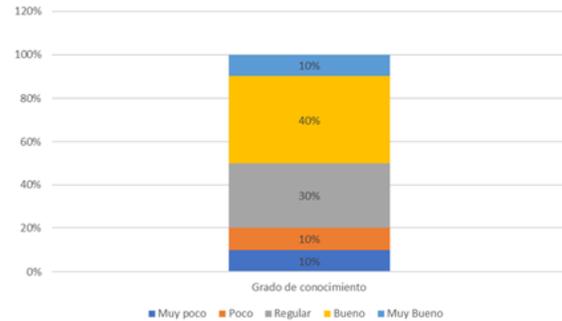
Figura 5. Distribución porcentual sobre el conocimiento del personal acerca de procedimientos para la gestión de enjambres de abejas en redes de distribución (n=10).

El 70% del personal encuestado posee un conocimiento insuficiente sobre la gestión de enjambres, protocolos de actuación en caso de ataques, el riesgo que significa la interacción con enjambres de abejas y sobre el uso de equipos de protección específicos.

La falta de capacitación del personal hace que este sea más vulnerable a los ataques de abejas o avispas al desconocer la manera adecuada de asegurar la escena de trabajo y la interacción segura con enjambres y panales, situación que se evidencia con la información ilustrada en las figuras 5 y 6.
